**GESTÃO PATRIMONIAL NAS VÁRIAS ÁREAS  
DE ACTUAÇÃO NO PALÁCIO NACIONAL DE  
MAFRA**

Relatório de Estágio orientado pelo Professor Doutor Fernando Grilo,  
especialmente elaborado para a obtenção do grau de Mestre em História  
da Arte e Património.

2019

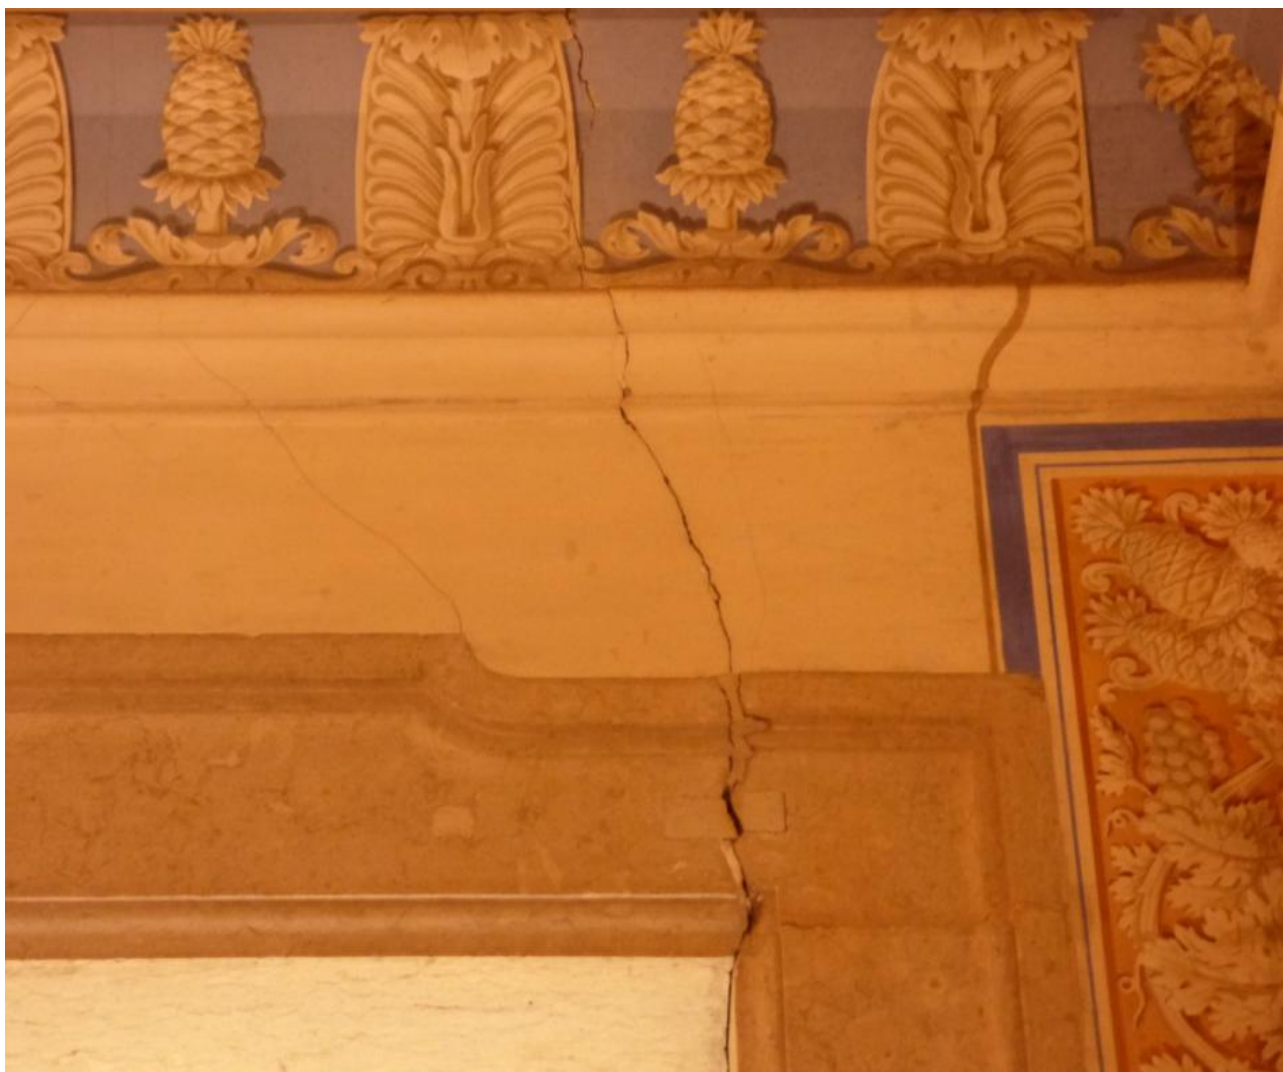
**Fig. 38** – Pormenor: fissura na verga que se prolonga pela parede.<sup>90</sup>  
(PLM)

<sup>90</sup>É no torreão Sul onde se observa um maior conjunto de fissuras localizadas numa “pequena” área, especialmente nas vergas das portas/janelas e paredes. É necessário ter em conta que as fissuras de parede poderão ser apenas ao nível da camada pictórica e acabamento da parede, desta forma é necessário um estudo pontual para determinar a sua gravidade.

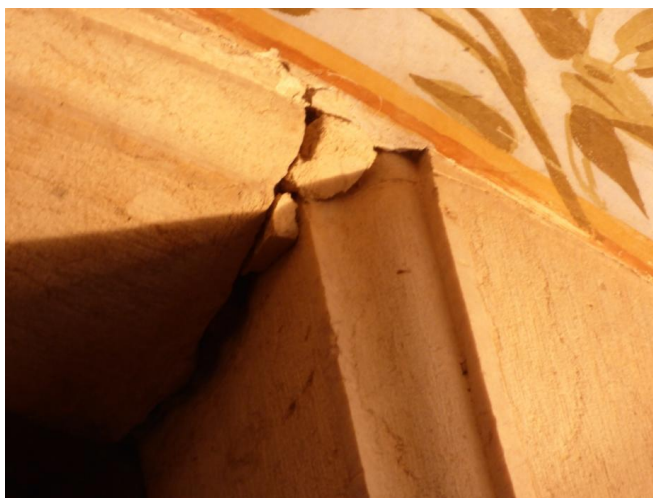
**Fig. 39** – Torreão Sul, Fissura na verga. (PLM)

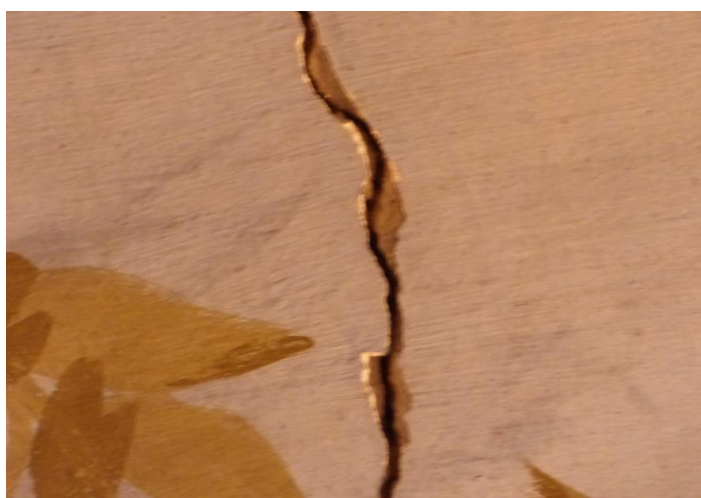
**Fig. 40** – Pormenor de Fissura da abóbada. (PLM)

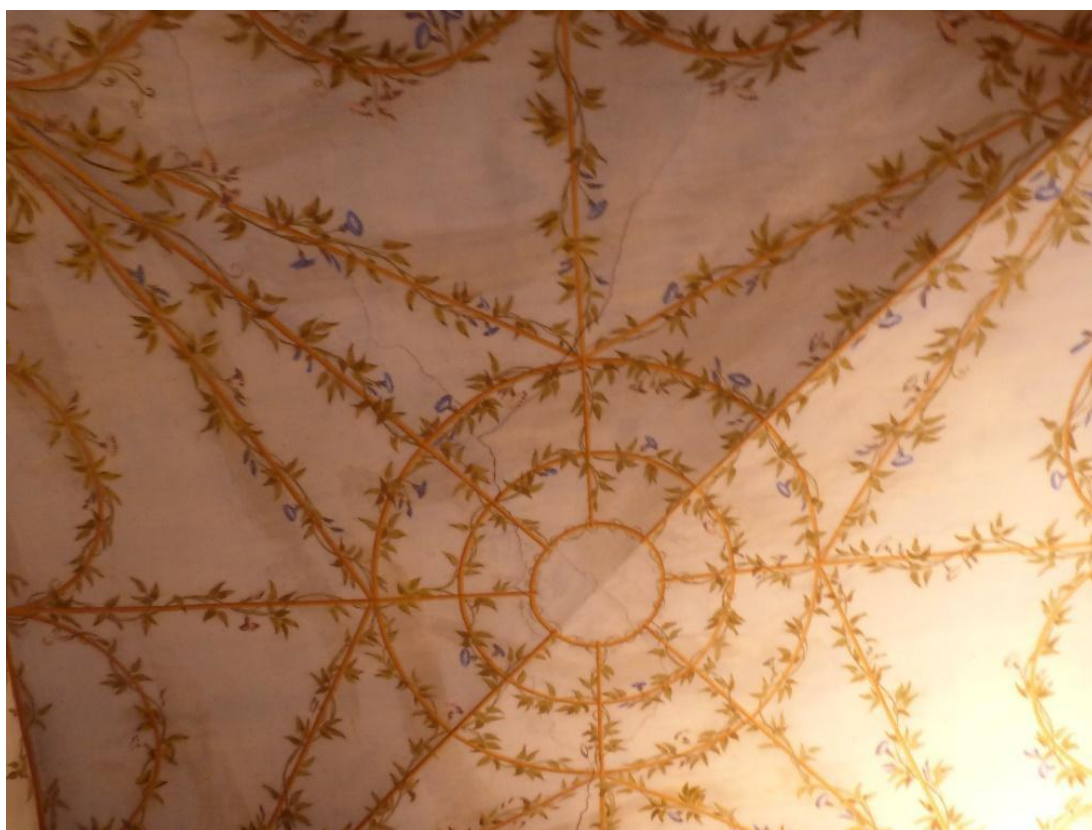
**Fig. 41** - Torreão Sul, várias fissuras ao longo da abóbada. (PLM)

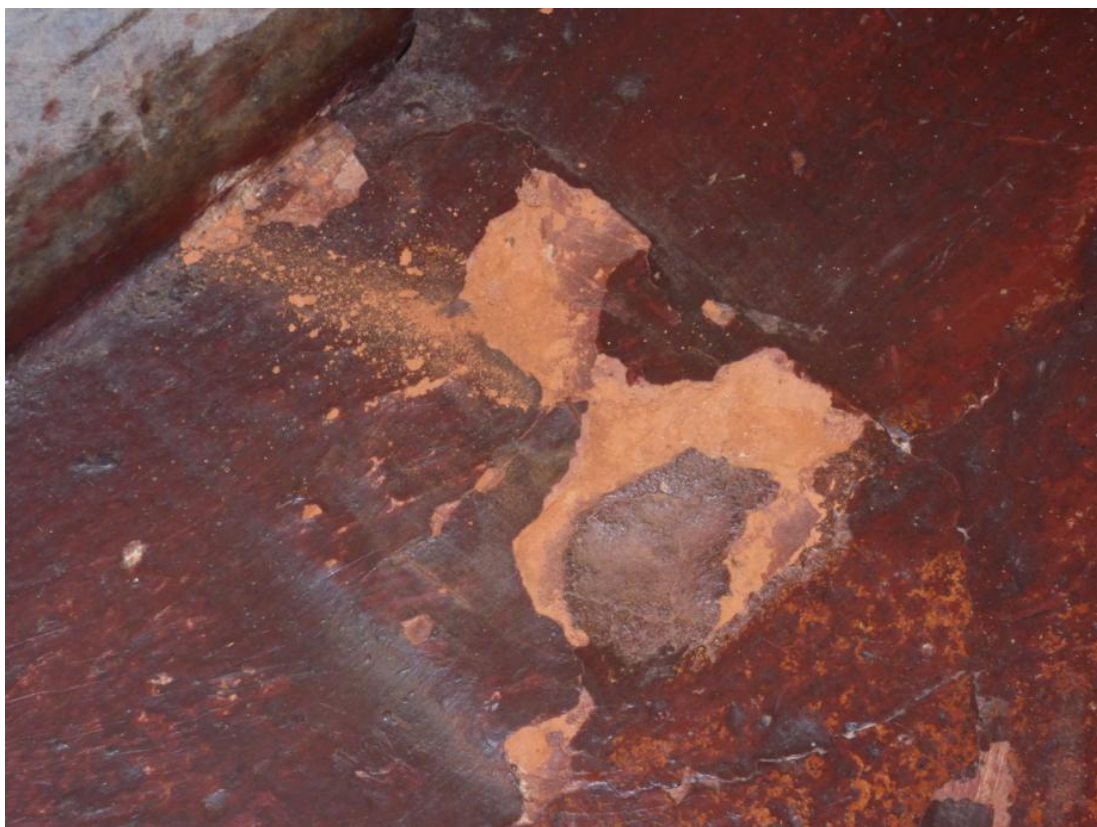
**Fig. 42** – Sala de jogos, degradação da tijoleira. (PLM)

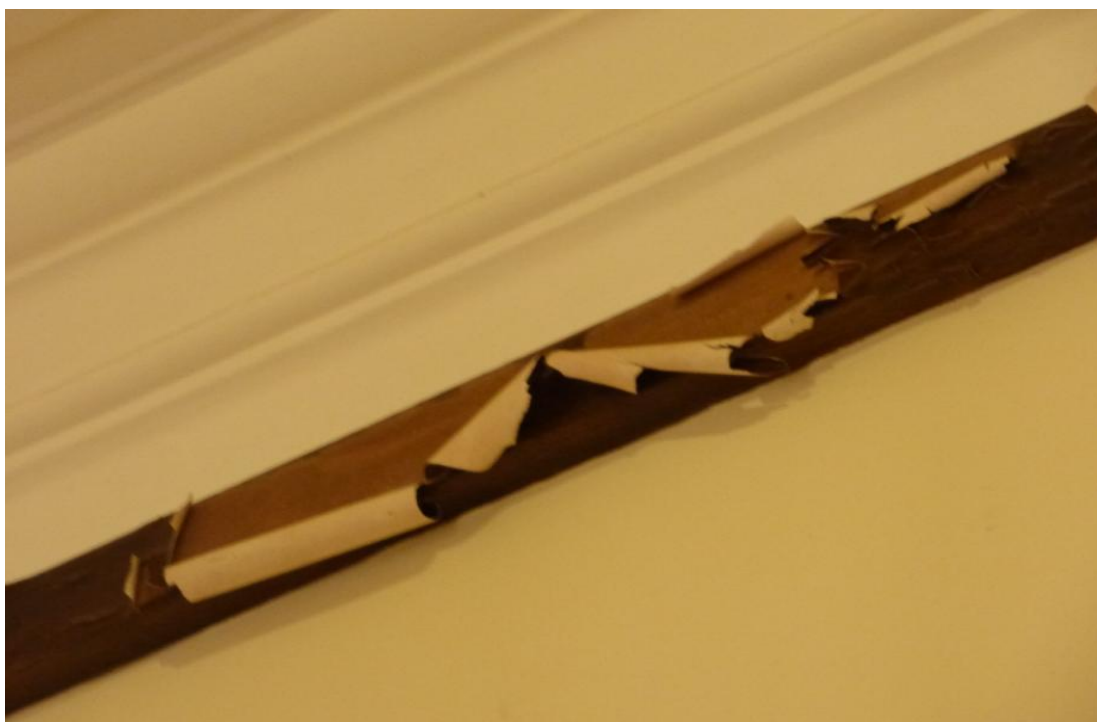
**Fig. 43** – Sala Napoleão, perda da “capa “. (PLM)

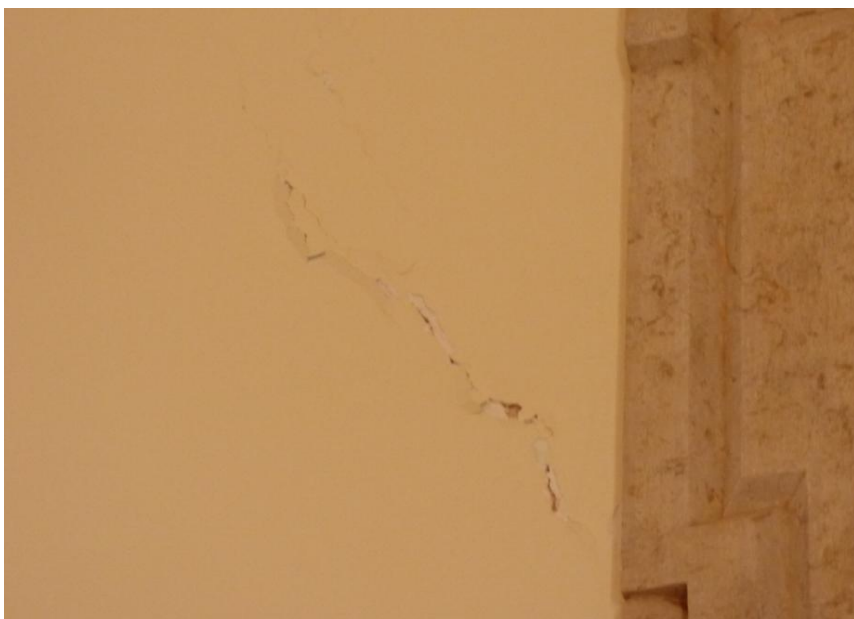
**Fig. 45** – *Sala da Caça,* fissura em parede. (PLM)

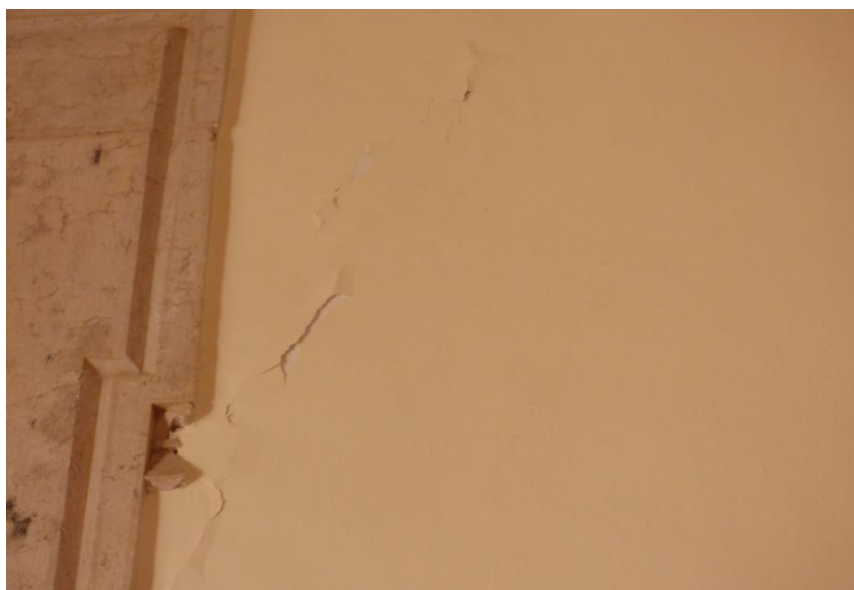
**Fig. 46** – *Sala de jantar,* fissura em parede<sup>91</sup>. (PLLM)

<sup>91</sup> Esta é a mesma parede, mas com observações de lados opostos, sendo que a fissura tem a mesma forma e sentido nos dois lados.

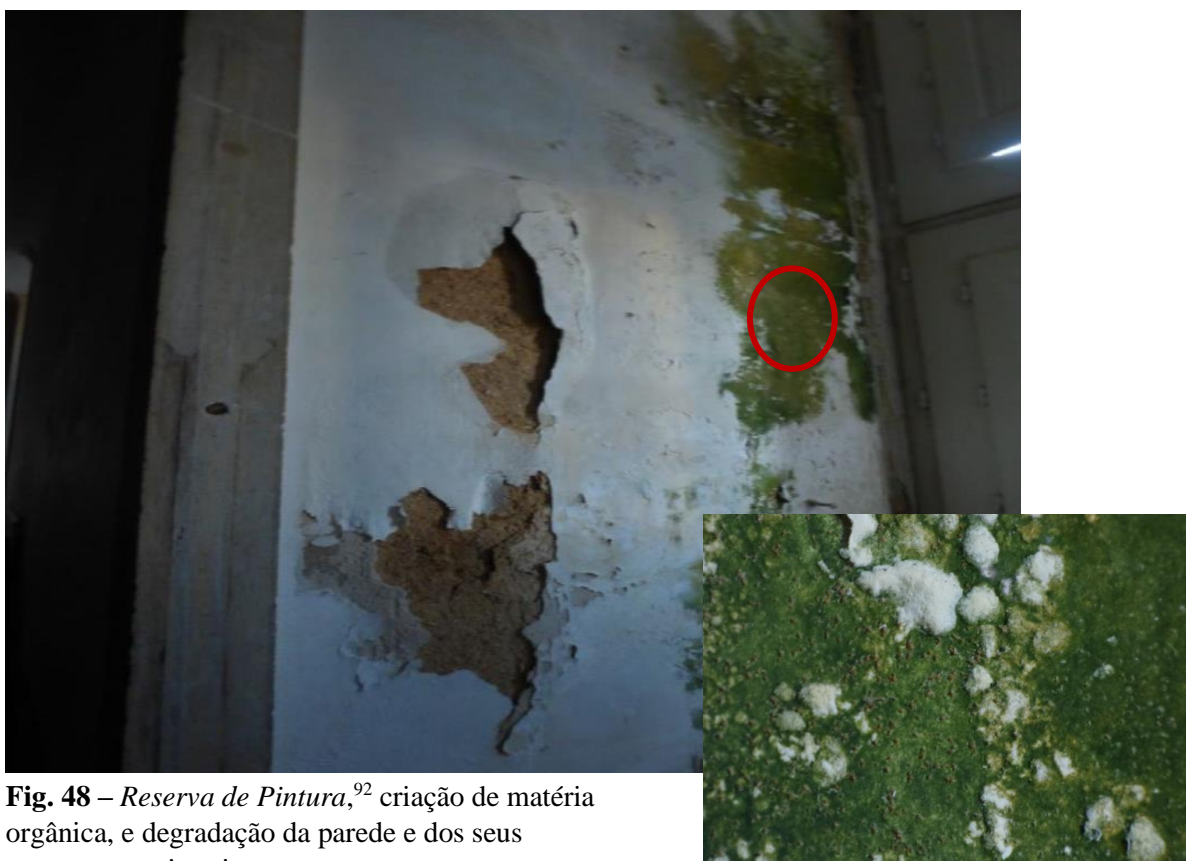
**Fig. 48** – *Reserva de Pintura*,<sup>92</sup> criação de matéria orgânica, e degradação da parede e dos seus componentes interiores. (PLM)

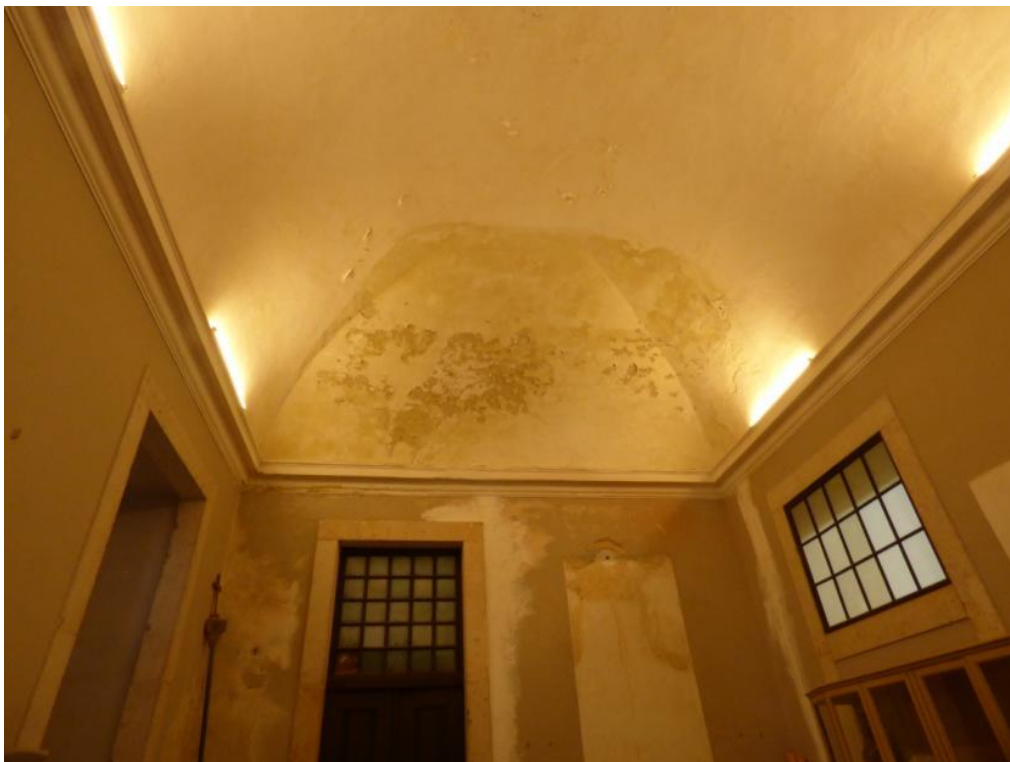
**Fig. 50** – Reserva de pintura, possível infiltração derivada das antigas casas-de-banho no piso superior similar à Enfermaria/Hospital. (PLM)

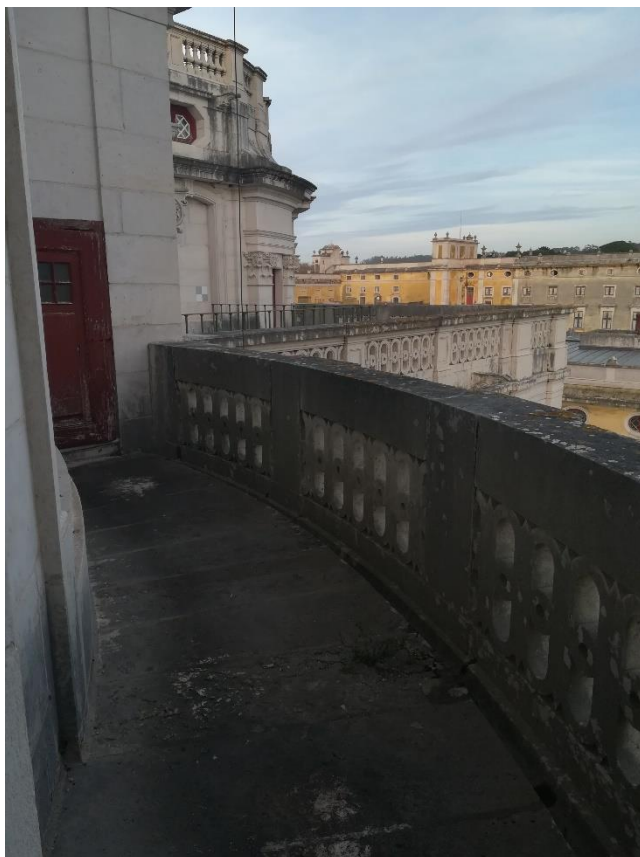
**Fig.54-** Vistoria às caleiras procurando entupimentos e a sua libertação para prevenir inundações e infiltrações. (PLM)

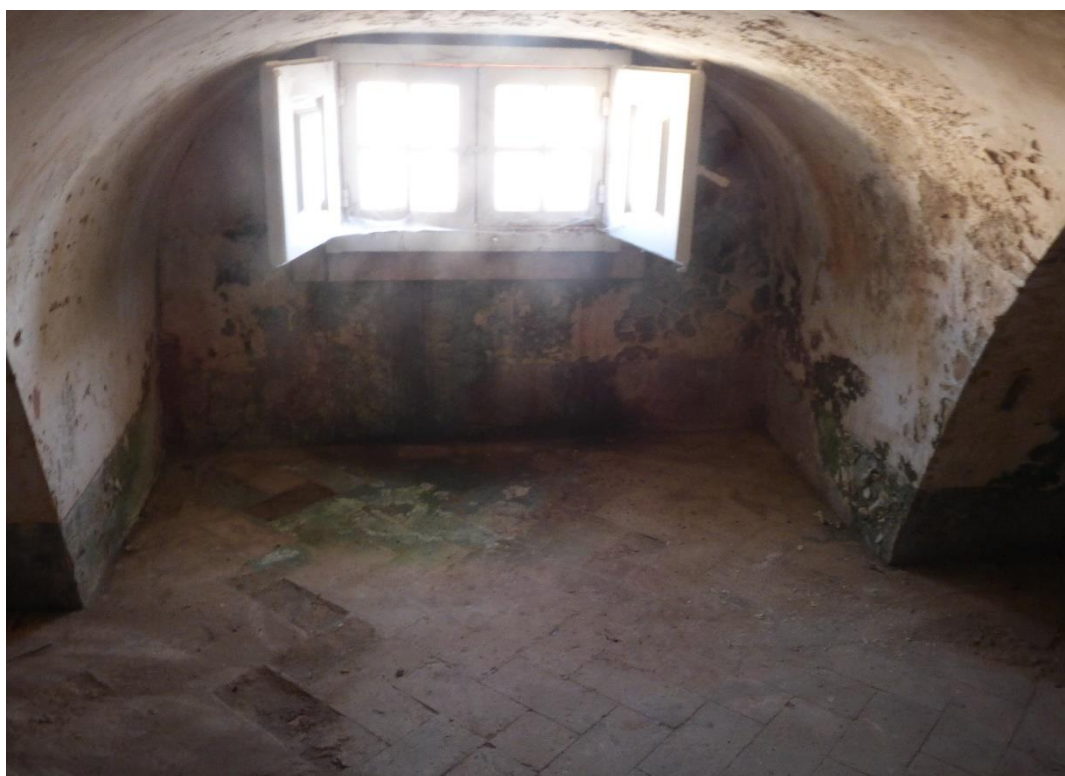
**Fig. 59** – Mezanino Norte. Exemplo de infiltração numa das janelas.  
(PLM)

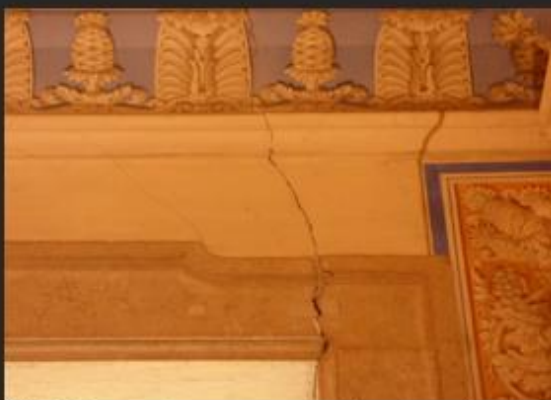
fig. 12 - Pormenor: fissura na verga que se prolonga pela parede.

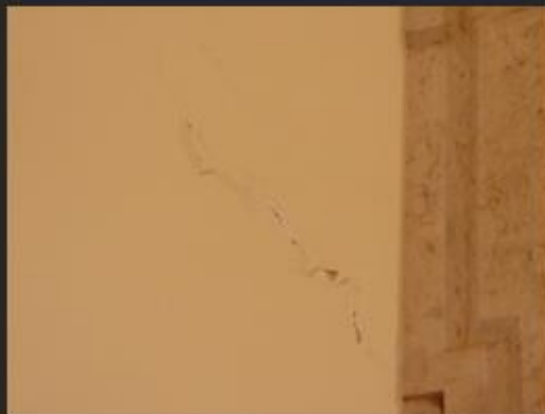
fig. 21

- Fig. 21- Pormenor: Fissura, *Sala da Caça*  
Fissura visível nos dois lados da parede, ao lado das ombreiras das portas.
- Fig. 22 - Pormenor: Fissura *Sala de Jantar*

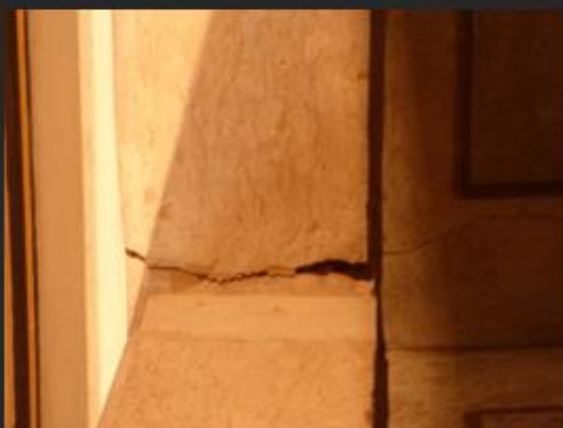
fig.23

- Fig. 23 e 24 - Pormenor: fissura, *Sala da Guarda*  
Fissura que percorre todo o comprimento da verga.

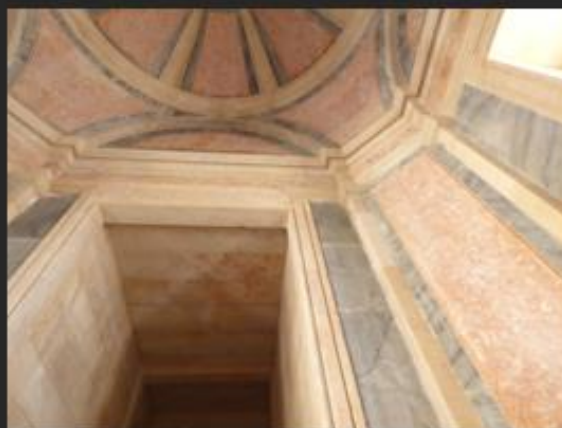
fig.25

- Fig. 25  
Infiltração não localizada.
- Fig. 26 - Pormenor: criação de estalactite proveniente da infiltração.

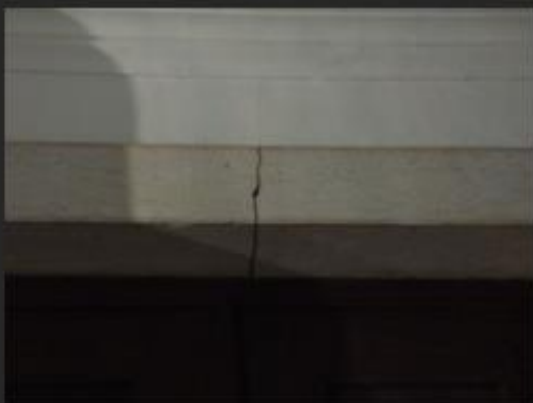
fig.32 - Pormenor: Fissura a meio da verga, reserva de pintura.

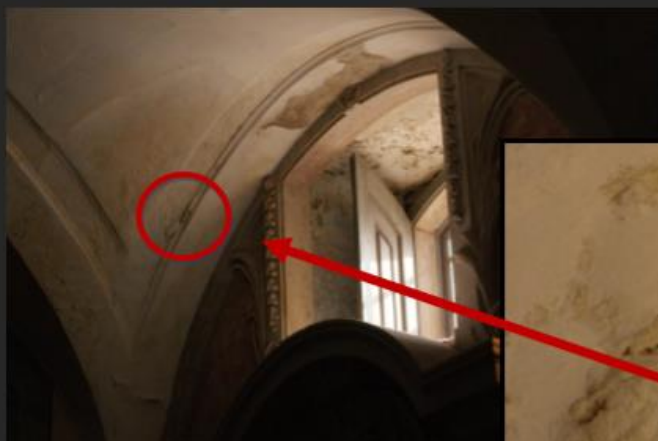
Fig. 3 – Penduculo, degradação e matéria orgânica

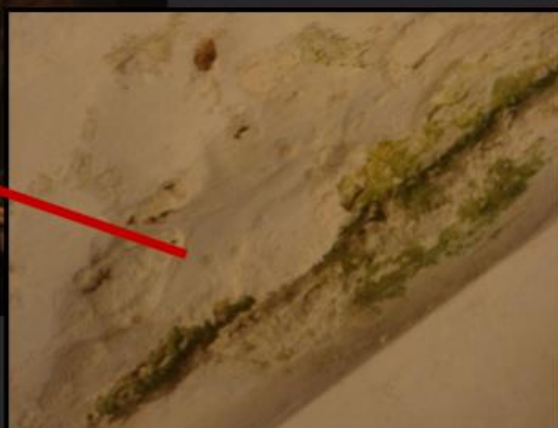
Fig. 4 Pormenor: Penduculo, degradação e matéria orgânica.

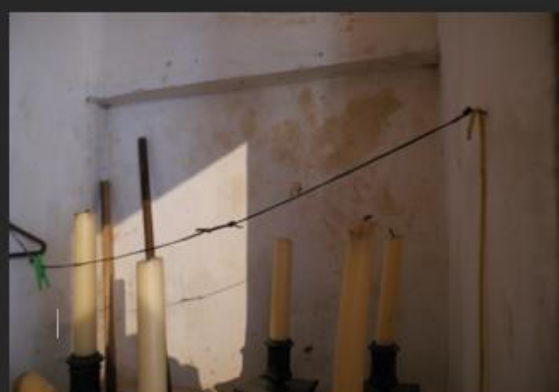
Fig. 6

Manchas de humidade na "dispensa" à direita, possibilidade de ser a mesma infiltração que se observa no penduculo.
